ヒヤリ・ハット報告書

事 故 事 例

事故報告

木造建方時 パネル吊り作業中の吊り落下事故

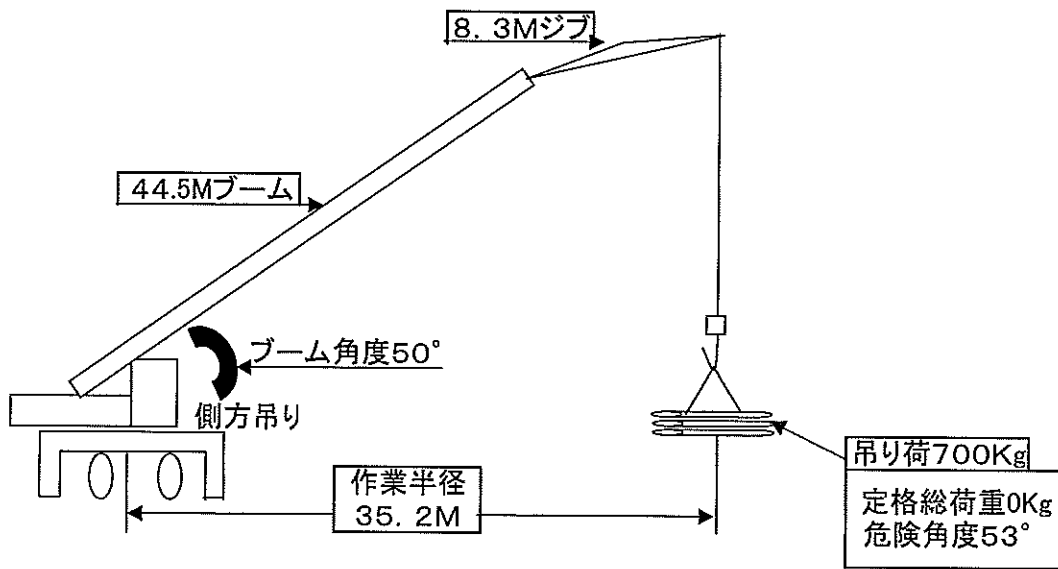
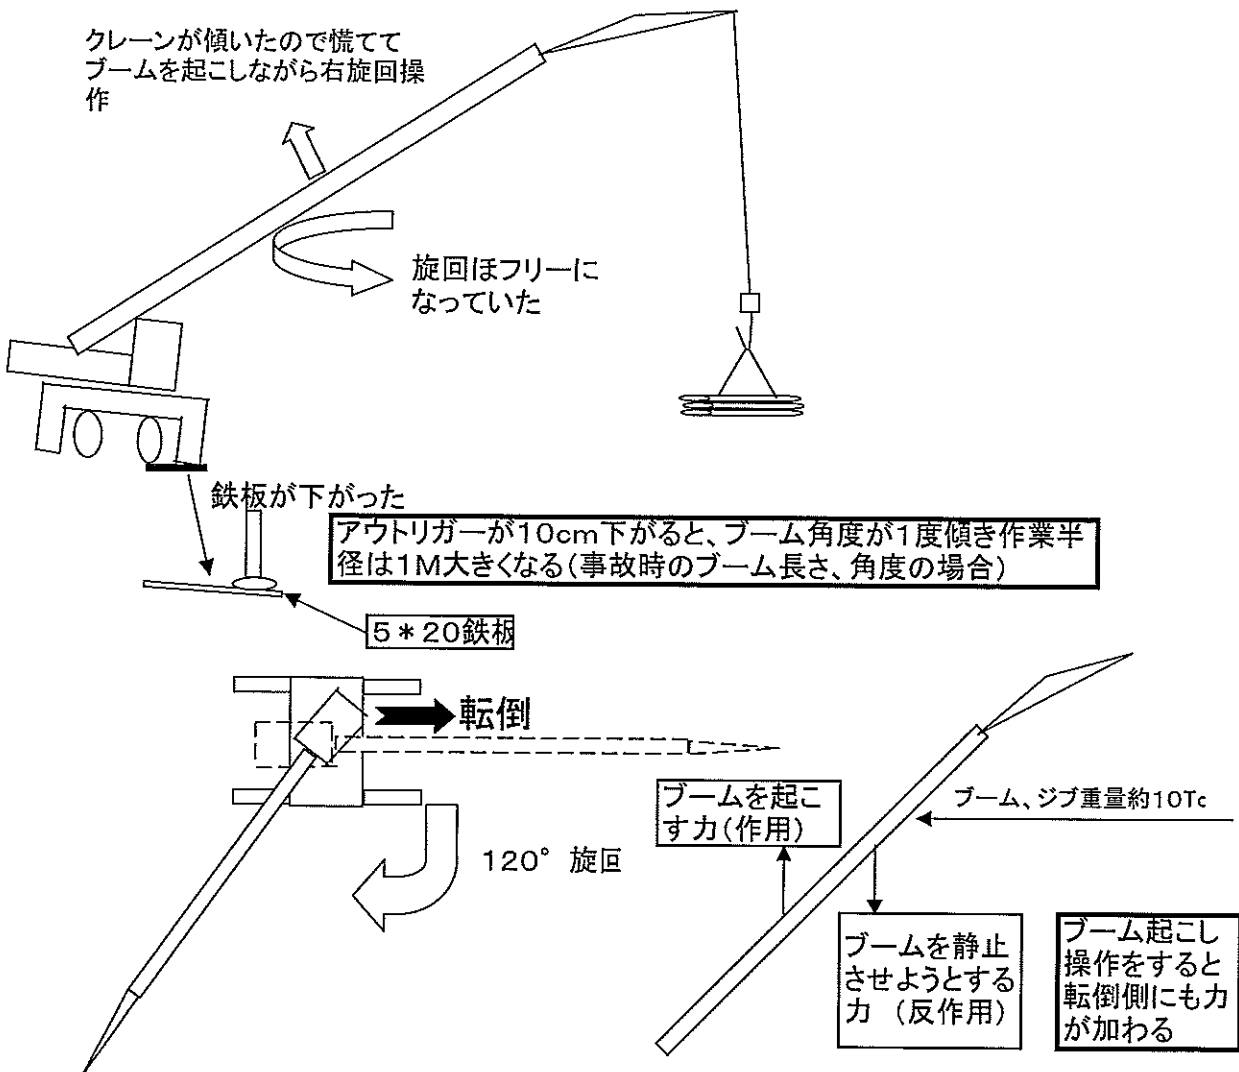
発生日時	H 19年 月 日	発生場所	
事故車両	65Tラフタークレーン		
破損箇所	ブーム、ジブ、アウトリガー他	破損状況	ブーム、ジブ屈曲他
事故状況	別紙の通り		
事故原因	<p>①定格総荷重を超えて作業をおこなっていた。 (1段ジブで吊り荷700kgの条件では32.3Mが最大作業半径)</p> <p>②アウトリガーを養生鉄板の中心より掘削側に設置した事により、鉄板が下がった。</p> <p>③鉄板が下がった事で機体が傾き、転倒を回避する為ブーム起こし操作を行なった時に転倒側の力が加わり機体のバランスが崩れた。</p>		
対 策	<p>①過負荷での作業はしない。吊り荷重量、作業半径によりの確なブーム、ジブ長さ、角度で作業を行う (2段ジブで吊り荷700Kgの条件では36.5Mが最大作業半径)</p> <p>②軟弱地盤や掘削した法肩等ではアウトリガーを養生鉄板の中心に設置する</p> <p>③ブーム危険角度が設定されている作業条件では、定格総荷重内でも機体は不安定な状態にあるのでクレーン操作は慎重に行なう。ブーム起こし操作は安全側の操作であるが転倒側の力が加わるのでバランスをくずさない様、急激な操作はしない。</p>

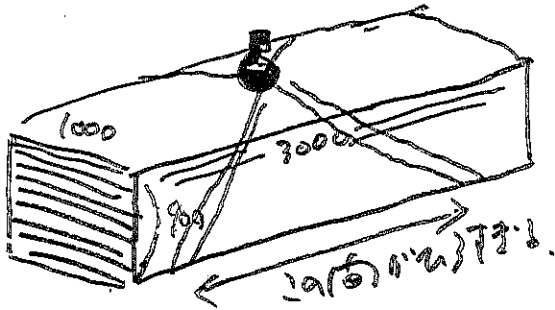
木造パネルは700×700が2枚あり、①の位置から、②の位置へ移動中の事故。

①から②へ移動の際、仮設トレがあり、トレの上をかわして巻上げ、その後吊り荷を下げ、吊り荷を90度回転させようとした際、吊り荷が落下した。

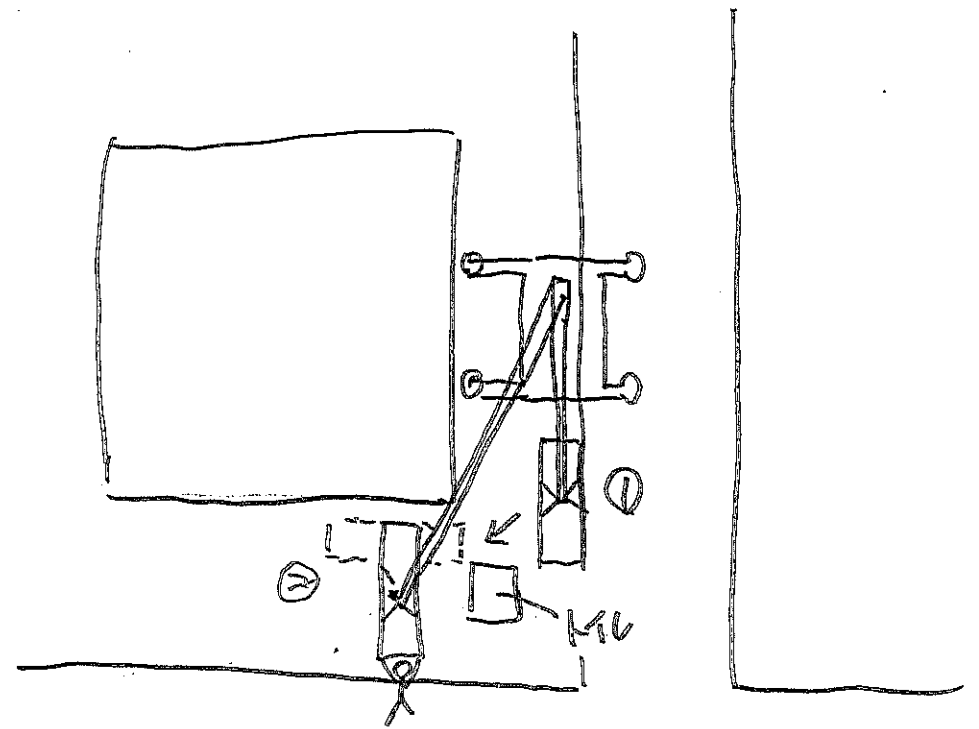
<原因> 玉掛不慮と見られる。

吊り角度が60°以上と大きかった。

そのため、吊り荷のバランスがとれずと傾いた様子が作業されていた。

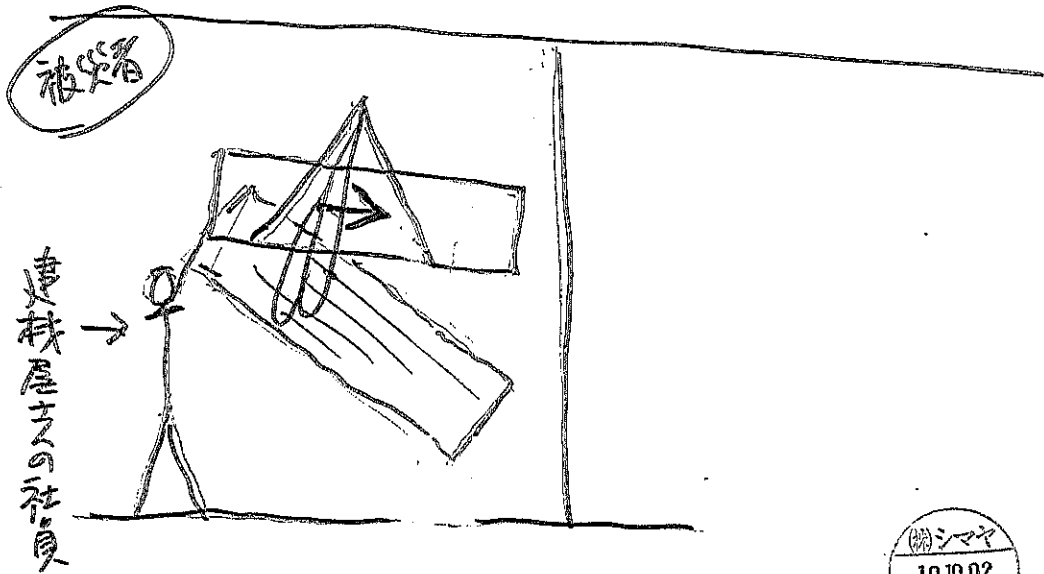
※パネルが壊れた状況
